REVITALISASI PEMETAAN JALUR EVAKUASI : AREA GEDUNG BROMO MEDIA DENAH VISUAL

REVITALIZATION OF EVACUATION PATH MAPPING: BROMO BUILDING AREA MEDIA VISUAL PLAN

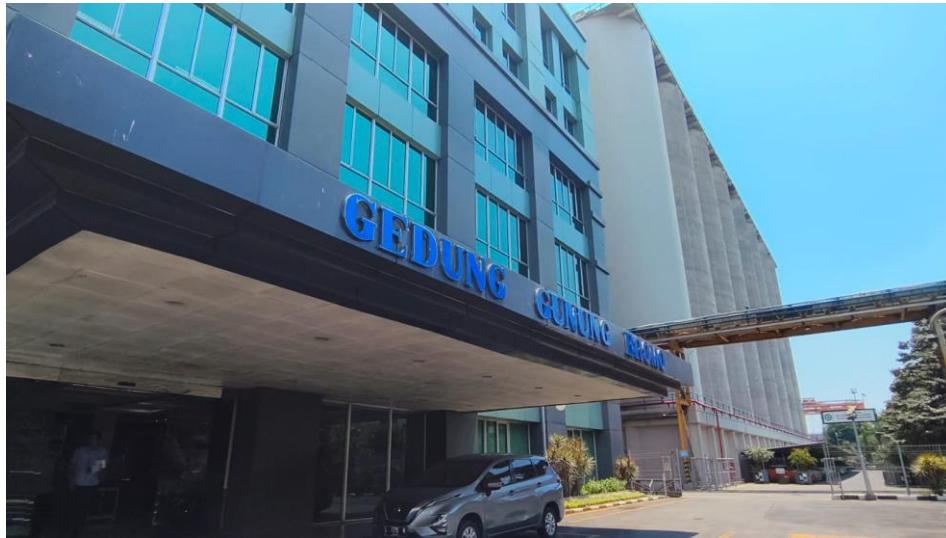
Gambar 1. Foto Gedung Gunung Bromo Tampak Luar (Dokumentasi pribadi, 2023)

Gedung Gunung Bromo PT. ISM Tbk. Bogasari Flour Mills Surabaya memiliki luas kurang lebih 500 m², memiliki 6 lantai dengan fasilitas yang ada disetiap lantai berupa lift, toilet, gudang atau ruang kebersihan, ruang outdoor AC, ruang pantry, dan ruang panel. Ruangan yang terdapat di Gedung Gunung Bromo secara keseluruhan mencakup ruang sekretaris, VP, IT, CEO dan foto studio. Terdapat pula beberapa ruangan yang digunakan sebagai ruang rapat dan kunjungan tamu yaitu di lantai 2, 5, dan 6 yang mana dilengkapi juga dengan akses tangga darurat di bagian barat lift pada setiap lantai gedung.

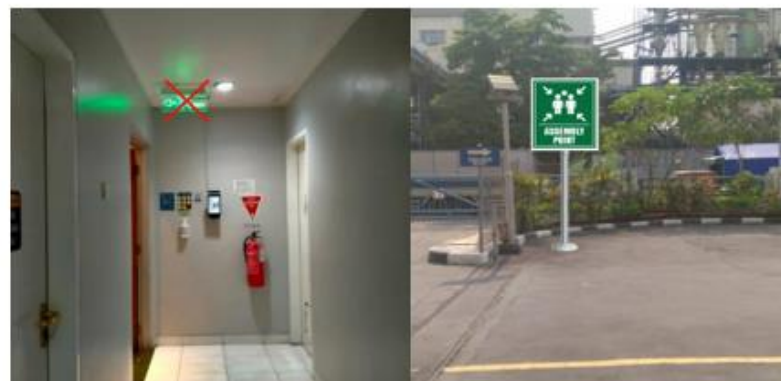
Gambar 3. Tinjauan Area Lokasi Perbaikan (Dokumentasi pribadi, 2023)

Lantai 1 pintu keluar gedung bromo Lantai 1 jalur evakuasi menuju bromo

Lantai 1 gedung bromo

Area depan gedung Bromo

Pada Gedung Gunung Bromo terdapat beberapa penunjuk evakuasi yang kurang tepat dan perlu perbaikan. Selain itu titik kumpul untuk area Gedung Gunung Bromo masih belum diperbarui sehingga memerlukan perbaikan saat proses pemetaan dengan menentukan area titik kumpul yang sesuai dengan kondisi lapangan dan disesuaikan dengan hasil dari pemetaan jalur evakuasi gedung.

Setelah dilakukan observasi dengan tujuan mengetahui kondisi eksisting lapangan sehingga pemetaan jalur evakuasi menyesuaikan kondisi bangunan dan fasilitas yang ada, kemudian dilakukan proses penentuan titik-titik yang akan dilakukan perbaikan penunjuk arah jalur evakuasi yang sesuai kondisi gedung terbaru, penentuan penambahan dan pemindahan penunjuk arah evakuasi, penunjuk exit, dan area titik kumpul di luar bangunan. Berikut tinjauan lokasi penentuan perbaikan dan penambahan penunjuk arah jalur evakuasi dan exit pada gambar 3.

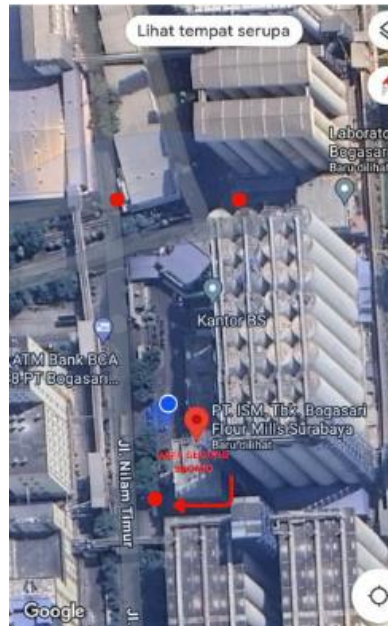
Gambar 5. Site Plan

Gambar site plan menggambarkan situasi area Gedung Gunung Bromo dan jalur evakuasi luar bangunan termasuk lokasi titik kumpul. Site plan dapat dilihat pada gambar berikut.

Titik Kumpul

Jalur Evakuasi
