EVALUASI SARANA EVAKUASI DAN REVITALISASI DENAH EVAKUASI : GEDUNG A PELINDO REGIONAL III SURABAYA

EVALUATION OF EVACUATION FACILITIES AND REVITALIZATION OF EVACUATION PLANS: BUILDING A PELINDO REGIONAL III SURABAYA

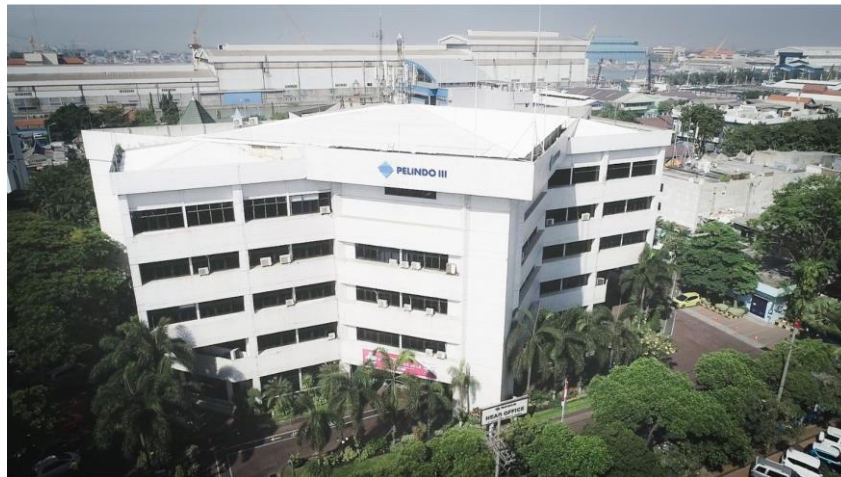
Gedung A PT. Pelindo Regional III memiliki luas kurang lebih 1200 m², terdiri dari 5 lantai dengan fasilitas yang memadai pada setiap lantai. Fasilitas tersebut berupa lift, toilet pria dan wanita, gudang, mushola, ruang rapat tamu dan internal, auditorium, ruang tunggu tamu dan ruang fotocopy. Gedung A PT. Pelindo Regional III terbagi menjadi beberapa divisi sesuai lantai serta lantai 5 yang khusus digunakan untuk ruang regional head serta auditorium. Terdapat beberapa ruangan yang digunakan sebagai ruang rapat dan kunjungan tamu pada setiap lantai serta dilengkapi dengan akses tangga darurat di bagian belakang lift pada setiap lantai gedung.

Gambar 1. Foto Gedung A PT. Pelindo Regional III

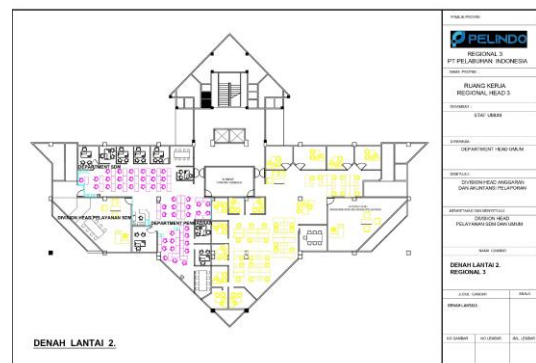
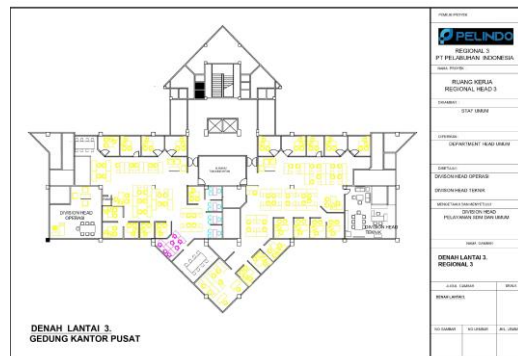
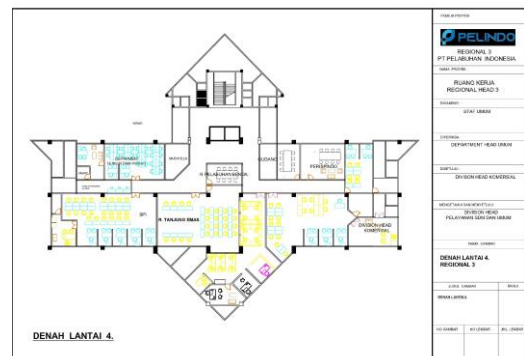
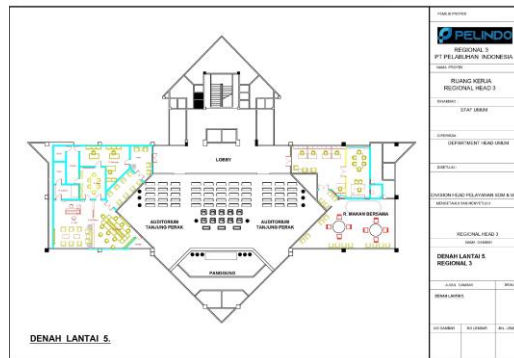
Gambar 2. Denah Gedung A PT. Pelindo Regional III Lantai 1-5

Lantai 1 Departemen Umum dan Keuangan

Lantai 2 Departemen SDM dan Pengadaan

Lantai 3 Departemen Operasi dan Teknik

Lantai 4 Departemen Hukum, Humas dan Komersial

Lantai 5 Regional Head dan Auditorium

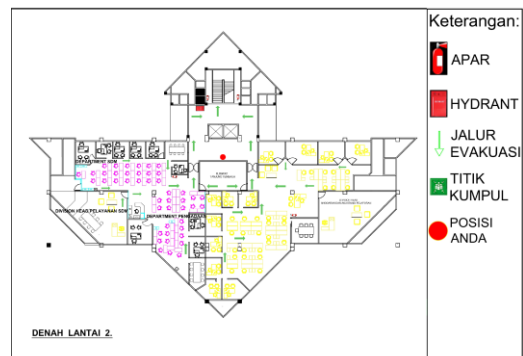
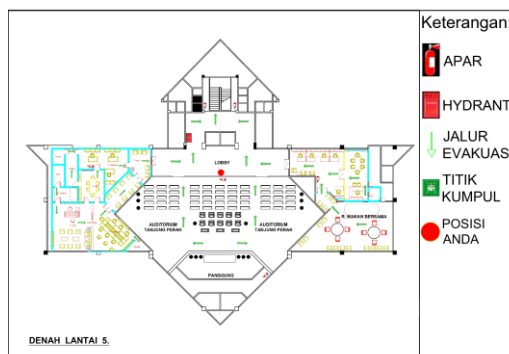
Gambar 4. Denah Jalur Evakuasi Gedung A Lantai 1–5

Desain jalur evakuasi terdiri dari gambar denah jalur evakuasi, site plan dan simbol rambu evakuasi. Denah jalur evakuasi dapat dilihat pada gambar 4.

Lantai 1 Departemen Umum dan Keuangan

Lantai 2 Departemen SDM dan Pengadaan

Lantai 3 Departemen Operasi dan Teknik

Lantai 4 Departemen Hukum, Humas dan Komersial

Lantai 5 Regional Head dan Auditorium
